Anna Latko-Serafińska

Muzeum Narodowe w Krakowie

## PRZYDROŻNA KAPLICZKA ECCE HOMO I MATKI BOSKIEJ BOLESNEJ Z MODLNICZKI HISTORIA OBIEKTU, KONSERWACJA I ZABEZPIECZENIE

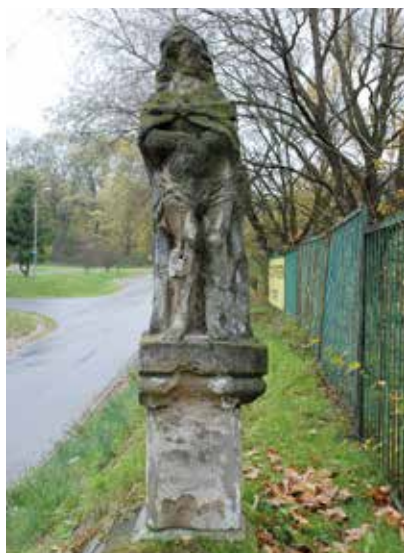
*Figura Chrystusa Ecce Homo in situ.  
Fot. ze zbiorów Muzeum – Nadwiślański  
Park Etnograficzny w Wygiełzowie i Zamek  
Lipowiec*

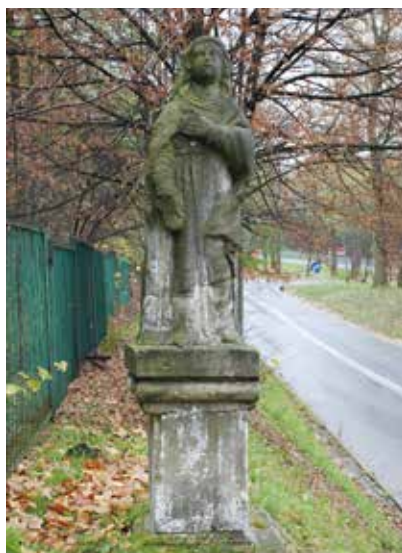
*Figura Matki Boskiej Bolesnej in situ.  
Fot. ze zbiorów MNPEiZL*

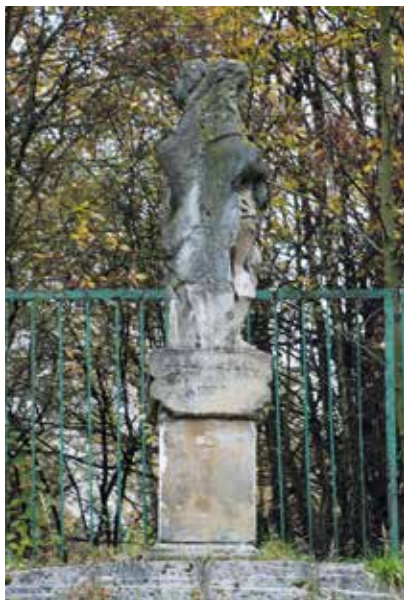
*Kapliczka in situ – Ecce Homo i Matki Boskiej Bolesnej – złęczone plecami. Fot. ze zbiorów MNPEiZL*

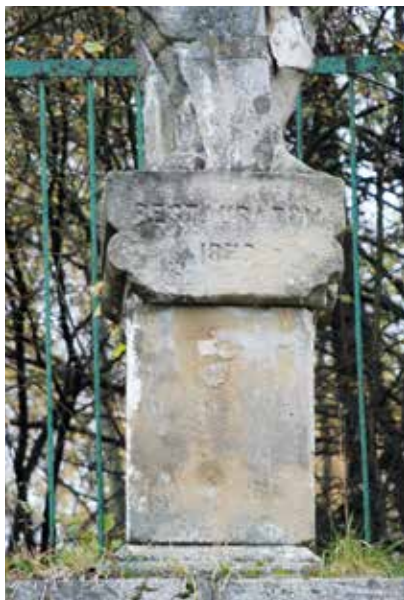
*Inskrypcja na cokole RESTAURATUM 18 ... Fot. ze zbiorów MNPEiZL*

niemniej jednak w wielu źródłach wspominana w rocznym zapisie jako: 1873<sup>17</sup>, 1878<sup>18</sup> lub 1883<sup>19</sup>.

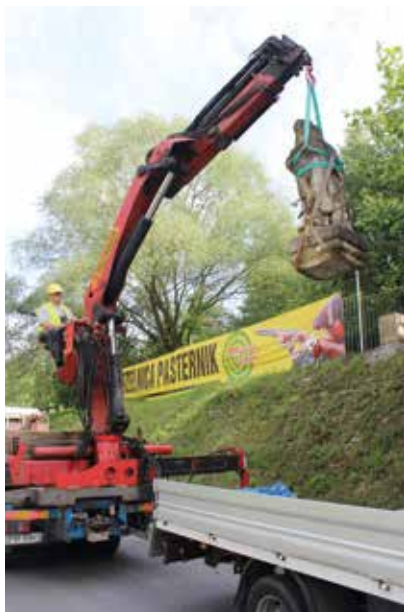
*Przeniesienie kapliczki do Pracowni Konserwatorskiej. Fot. ze zbiorów Stan-Art Stanisław Czech*

Zgodnie z założeniami konserwatorskimi, ze względu na zły stan zachowania obiektu oraz planowane przeniesienie kapliczki w inne miejsce ekspozycji, podjęto decyzję o demontażu i przetransportowaniu do specjalistycznej pracowni, aby przeprowadzić prace konserwatorskie. Renowację wykonała firma Stan-Art Stanisława Czech z Zawadki Brzosteckiej. Czas trwania prac, z uwzględnieniem procedur administracyjnych, obejmował okres od marca do września 2014 roku. Głównym celem tych zabiegów było ratowanie zabytkowej struktury przed dalszym zniszczeniem, oraz przywrócenie wartości estetycznych uczyniających formę rzeźbiarską. Zakres konserwacji estetycznej obejmował rekonstrukcje form architektonicznych w partiach cokołu i obu postaci. Uzupełnienia w partii

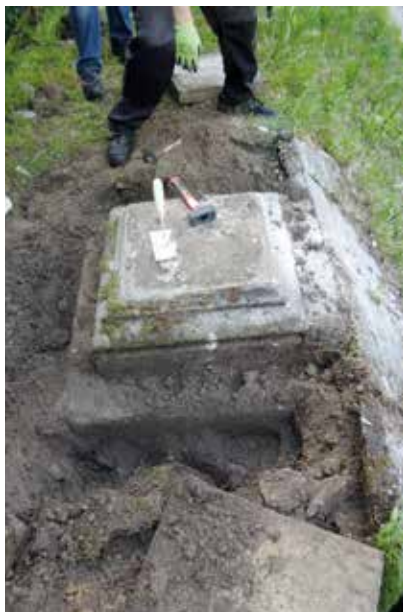
*Odstonięty cokół podczas prowadzonych prac konserwatorskich. Fot. ze zbiorów Stan-Art Stanisław Czech*

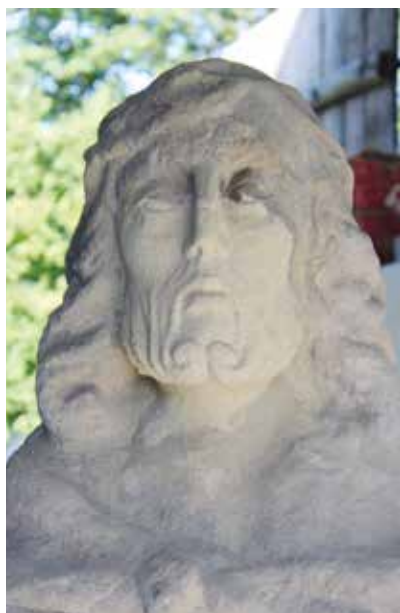
*Uzupełnienie brakujących elementów rzeźby.*

figuralnej dotyczyły odtworzenia pierwotnej formy rzeźbiarskiej, a dokładnie brakującej twarzy, nóg, fragmentów fałd. W miejscach o głębokich ubytkach zastosowano metodę taszlowania, czyli uzupełniania z tego samego rodzaju kamienia. Do rekonstrukcji użyto piaskowca. Prace kamieniarskie dotyczyły również odtworzenia w kamieniu naturalnym czworokątnego podestu i profilowanej podstawy rzeźby, według archiwalnej fotografii obiektu. Szczegółowy program działań konserwatorskich obejmował

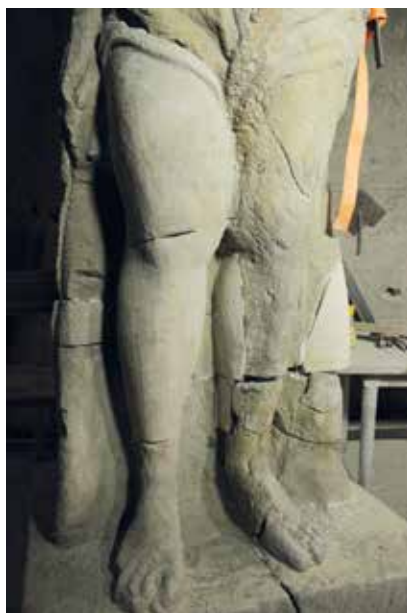
*Prace konserwatorskie rzeźby.*

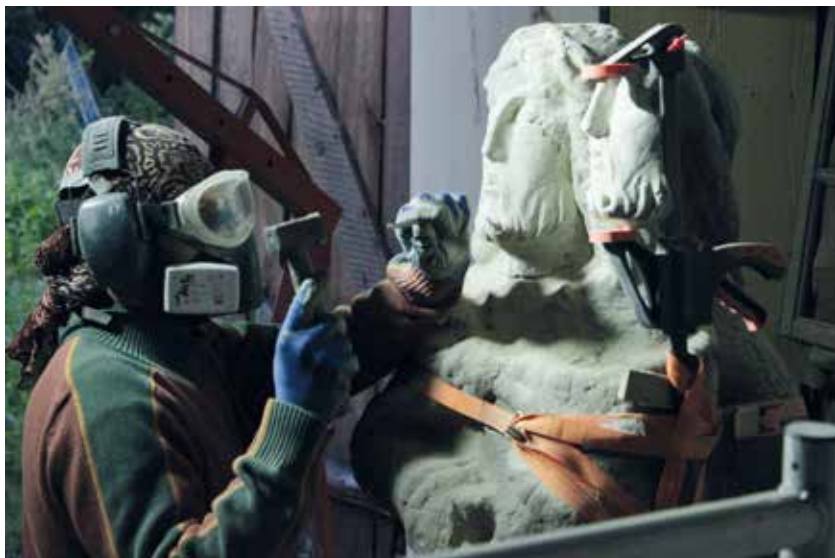
*W trakcie prac konserwatorskich. Fot. ze zbiorów Stan-Art Stanisław Czech*

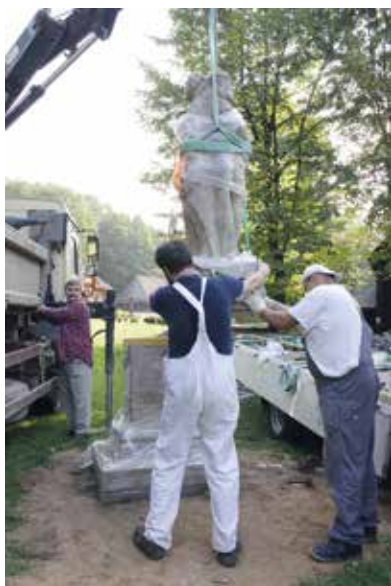
*Montaż kapliczki w Skansenie w Wygiełzowie. Fot. ze zbiorów Stan-Art Stanisław Czech*

również zaprojektowanie i wykonanie zadaszenia wraz z atrybutami ze stali kutej: aureoli, miecza i trzciny Maryi i Chrystusa, wraz z wykonaniem nowego fundamentu pod kapliczkę, w celu posadowienia jej w Skansenie w Wygietzowie. Ostatecznie obiekt wraz z metalowymi atrybutami przywieziono i zamontowano w wyznaczonym miejscu, gdzie podpisano protokół odbioru prac konserwatorskich we wrześniu 2014 roku. W ten sposób,

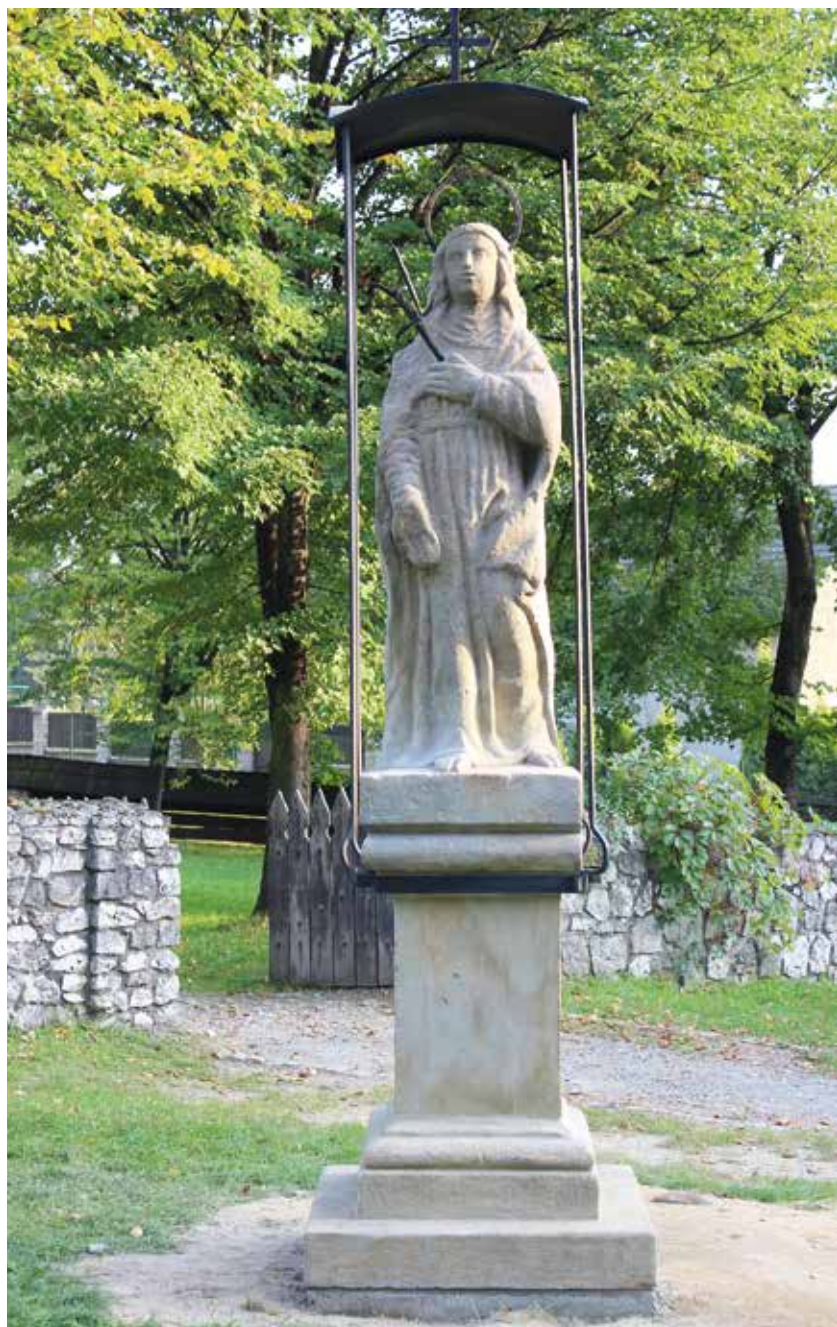
*Widok na kapliczkę po montażu. Fot. ze zbiorów Stan-Art Stanisław Czech*

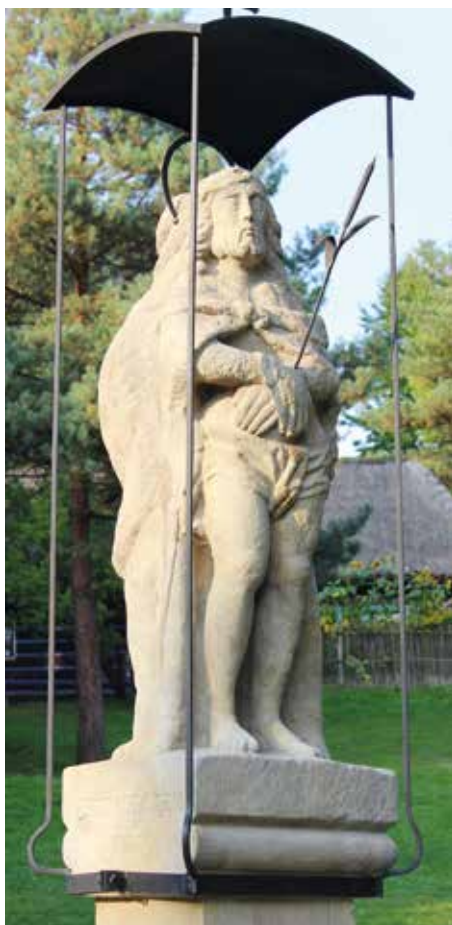
*Widok na kapliczkę po montażu w Skansenie.  
Fot. ze zbiorów Stan-Art Stanisław Czech*

Po zakończeniu prac konserwatorskich przystąpiono do dalszych działań związanych z przeniesieniem kapliczki z pracowni konserwatorskiej na teren Skansenu. 2 marca 2015 roku GDDKiA oraz MNPEiZL podpisało protokół przekazania obiektu, na mocy którego kapliczka figuralna została dostarczona do Muzeum i posadowiona na fundamencie, przed kościołem z Ryczowa na terenie Skansenu (nr dz. 826). W związku z zakończeniem rekonstrukcji zabytkowej kapliczki i jej docelowym przeniesieniem, wpisano ją do inwentarza Muzeum (Księga Muzealiów Artystyczno-Historycznych) pod numerem MNPE/S 475. Następnie, zgodnie z procedurą, kapliczka Ecce Homo została skreślona z Rejestru Zabytków w maju 2015 roku.

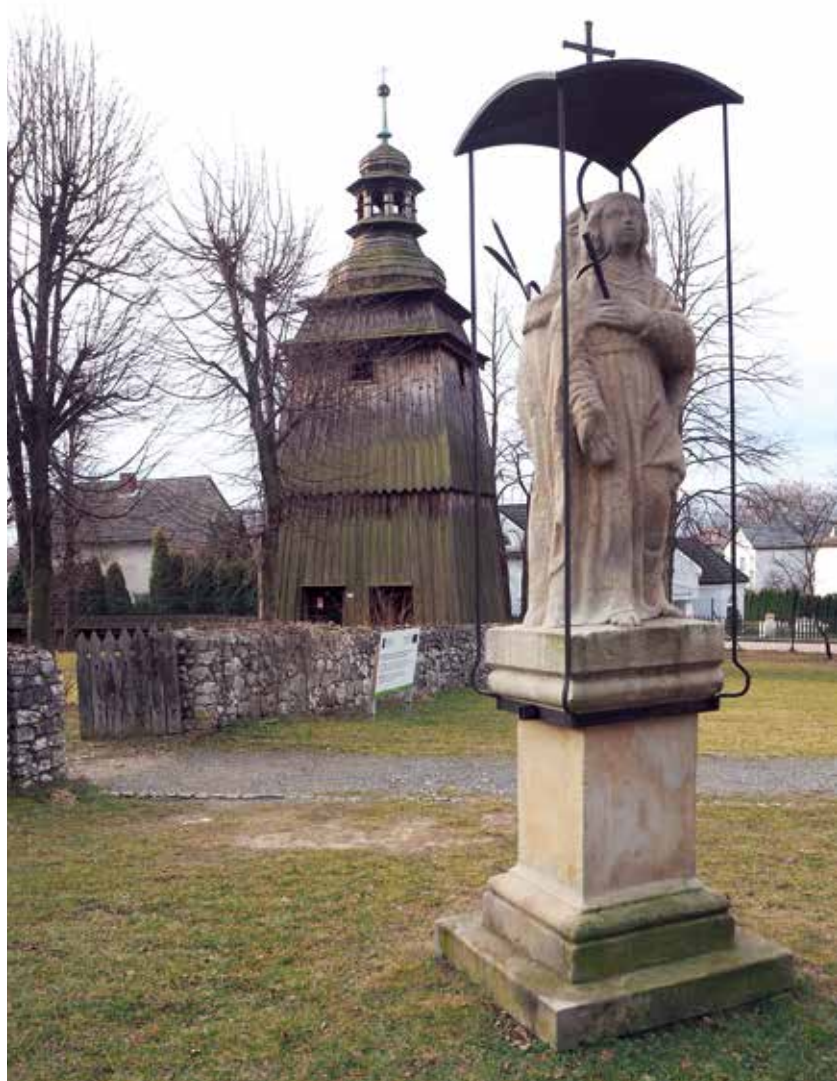
*Kapliczka Ecce Homo i Matka Boska Bolesna. Fot. ze zbiorów MNPEiZL*
